Ступаков А.А. (МГСУ)

## Обследование облицовки вентилируемого фасада высотного здания

Объектом обследования явился вентилируемый фасад из натурального гранита здания, высотой 85 метров и сроком эксплуатации 8 лет. Обследовательские работы на внешней облицовке высотной части здания осуществлялись методами промышленного альпинизма [1 и 2] сотрудниками НПМ центра «Промышленный альпинизм» МГСУ

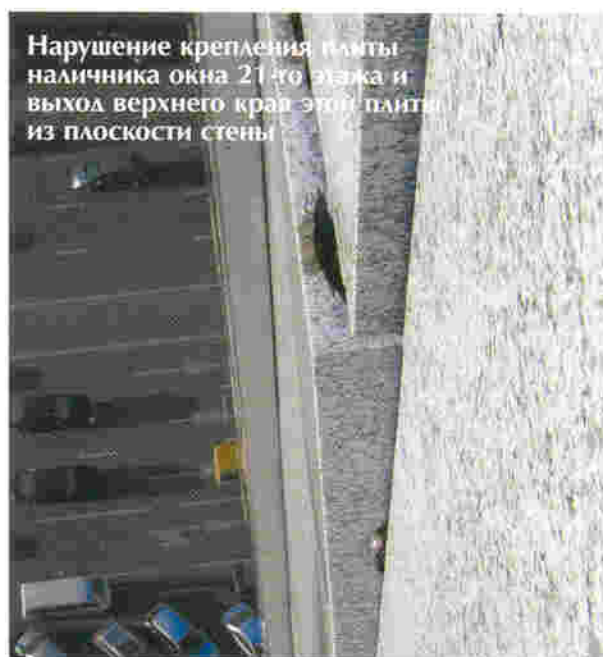
Нарушение крепления плиты наличника окна 21-го этажа и выход верхнего края этой плиты из плоскости стены

Обнаружено также аварийное состояние двух плит наличников (900x280x60, масса 42 кг). Каждая из этих плит (см. фото 3) просела на 4...6 мм, верхний край плит вышел из удерживающих штифтов и наклонился из плоскости стены на 28...30 мм. Плиты готовы были упасть с высоты 75...80 метров.

Устранить проблемные зоны путем их ремонта.

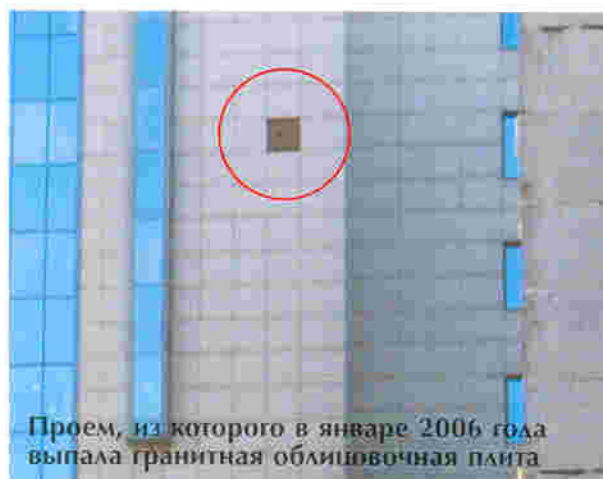
Проем, из которого в январе 2006 года выпала гранитная облицовочная плита

P.S. Статья подготовлена по результатам обследований, проведенных в 2004–2005 гг. Печальным итогом недобросовестной и некачественной работы монтажников стало обрушение гранитной облицовочной плиты (840x840x30, масса 60 кг), последовавшее после суровых морозов и после порыва ветра в январе 2006 г.

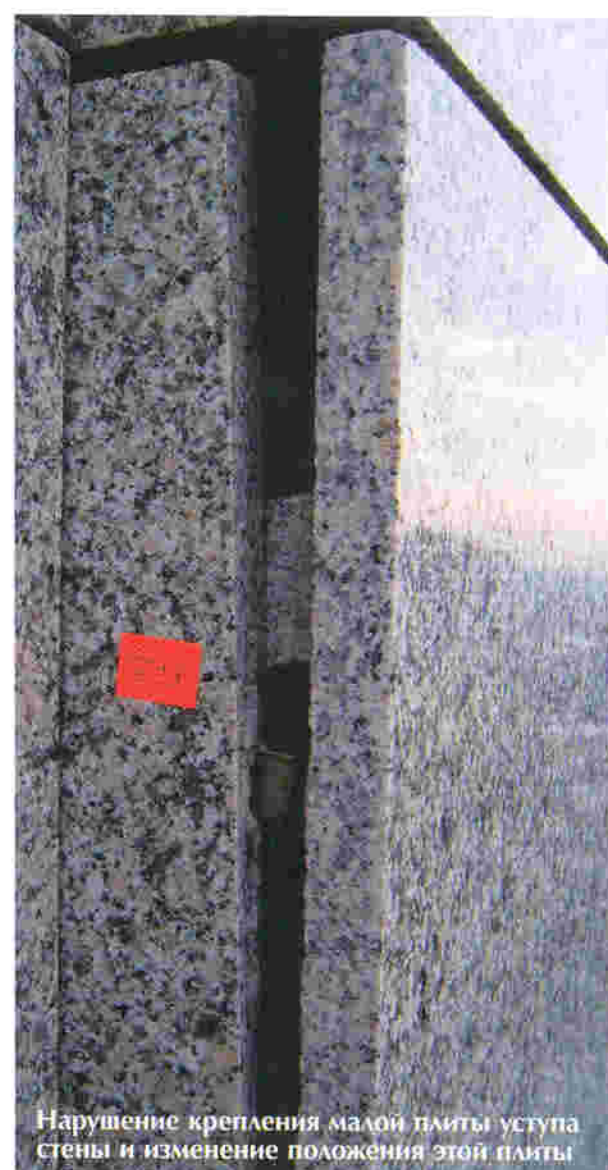
Нарушение крепления малой плиты уступа стены и изменение положения этой плиты

Кроме того, обнаружено нарушение крепления узких плит и изменение положения этих плит (ширина узких плит составляет 0,1–0,2 от ширины основных). Например, нарушено крепление 40% узких плит двух внутренних уступов, имеющих высоту 48 и 60 метров. Некоторые из этих плит отклонились в сторону внутреннего воздушного зазора (см. фото 4). В двух местах произошло выпучивание трех узких плит наружного угла на величину до 30 мм из-за нарушения крепления узких плит.

По проекту узкие плиты должны крепиться к основной стене кронштейнами. Обследование показало, что в указанных местах узкие плиты прикреплены к основным плитам посредством шпонок и клея. В результате воздействия солнца и городской воздушной среды, а также вибрации от транспорта в течение 8 лет эксплуатации здания, клей, видимо, стал терять прочность, а крепления узких плит начали разрушаться.

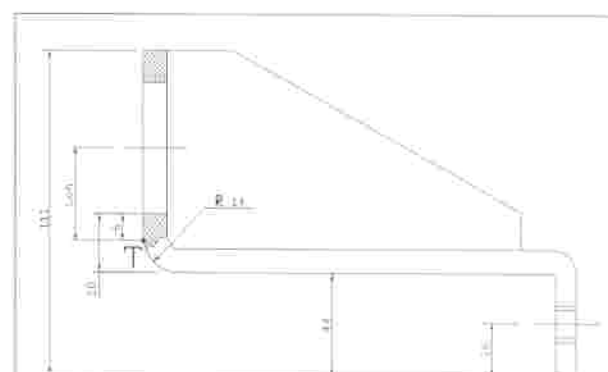
Рис. 1. Конструкция и размеры кронштейна

Анализ показал, что конструкция кронштейна неудачна, а фактические его размеры существенно отличаются от проектных размеров в худшую сторону. Это привело к тому, что кронштейн (см. рис. 1) в зависимости от его расположения относительно анкерного болта становится для него рычагом с увеличением силы в 6,5–15 раз, в последнем случае характеристика кронштейна близка к характеристике гвоздодера!

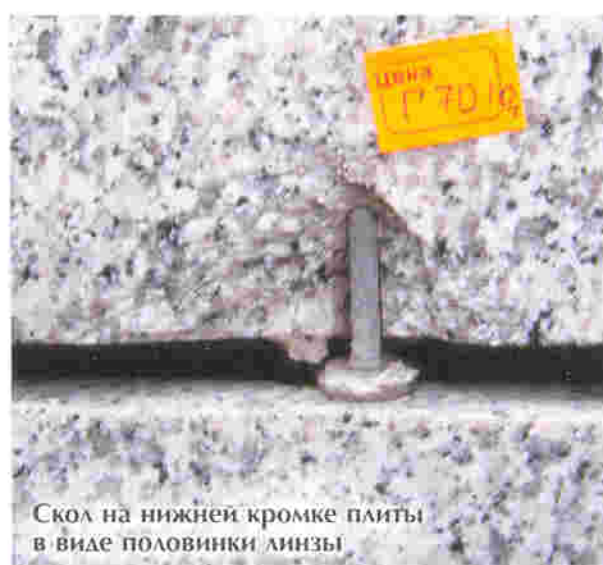
Наиболее часто встречающиеся разрушения это сколы (см. фото 1) в виде линз в местах контакта плит с кронштейнами и их штифтами. Сколы встречаются как на нижней кромке плиты, так и на верхней кромке, как наружные, так и внутренние. Имеется также значительное количество отремонтированных сколов. Ремонт был выполнен в период монтажа облицовки строителями. Всего на площади фасада 6 тысяч квадратных метров обнаружено 73 скола на наружной поверхности плит и только 6 на внутренней. По нашему мнению внутренних сколов должно быть примерно столько же, сколько и наружных. Малое обнаружение сколов на внутренней поверхности плит объясняется тем, что детально просмотреть внутреннюю по-

Скол на нижней кромке плиты в виде половинки линзы

ный болт 2 (см. рис. 2) выполазает из отверстия стены, кронштейн 3 проседает, а установленные в отверстия плит 1 штифты 5 перекашиваются на угол и выламывают плиты моментом  $M_{вл}$  в районе установочного отверстия, что и приводит к образованию сколов на кромках плит.
