# ТЕПЛОТЕХНИЧЕСКИЕ ОШИБКИ, допускаемые при проектировании вентилируемых фасадов

Автор статьи: Гагарин В.Г., доктор технических наук, профессор (НИИ строительной физики Российской Академии Архитектуры и Строительных Наук)

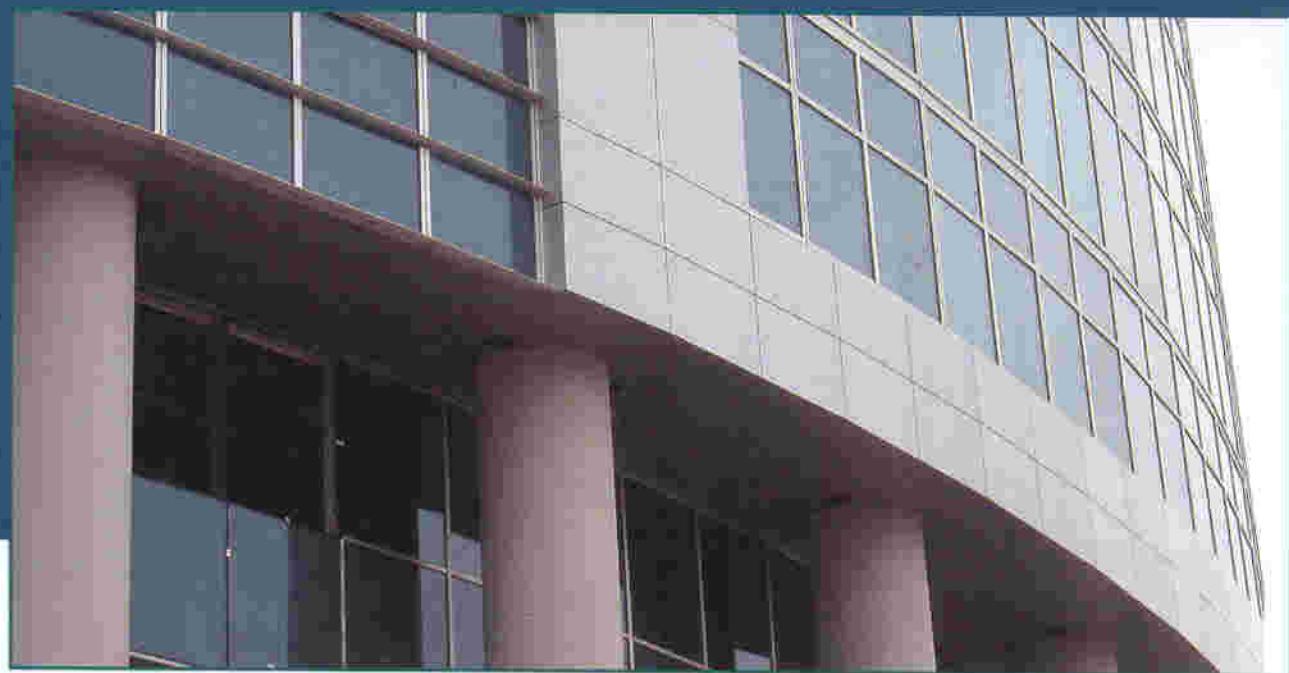
Фасадная система с облицовочными элементами из композитного материала с отсутствующими зазорами между облицовочными элементами и с отсутствующим входом в воздушный зазор

На некоторых зданиях применяются фасадные системы, в которых воздушный зазор фактически не вентилируется. К таким фасадным системам относятся, прежде всего, те, в которых отсутствует

вход в воздушный зазор и отсутствуют зазоры между элементами облицовки (фото в начале статьи).
