СОВРЕМЕННОЕ ФАСАДОСТРОЕНИЕ: РАБОТА НАД ОШИБКАМИ

СИСТЕМЫ НАВЕСНЫХ ВЕНТИЛИРУЕМЫХ ФАСАДОВ

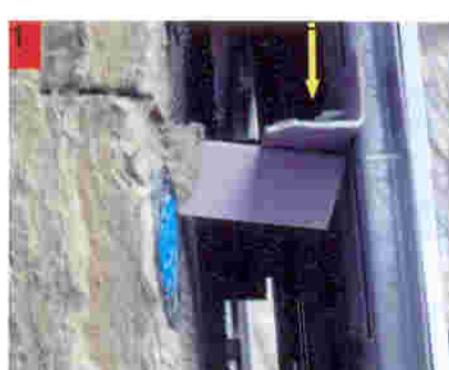
1. Использование несистемных кронштейнов
2. Неправильный монтаж горизонтальных направляющих (вертикальная грань уголка должна быть опущена вниз)
3. Неграмотная установка кронштейнов

- использование несистемных кронштейнов (рис. 1);
- шарнирное соединение за счет использования одного самореза;
- неправильный монтаж горизонтальных направляющих (вертикальная грань уголка должна быть опущена вниз) (рис. 2);
- неграмотная установка кронштейнов (рис. 3);
- неправильное расположение несущего анкера (на расстоянии меньше 10 см от края каменного элемента) (рис. 4);
- неправильный подбор анкера (анкер раздробил кирпич);

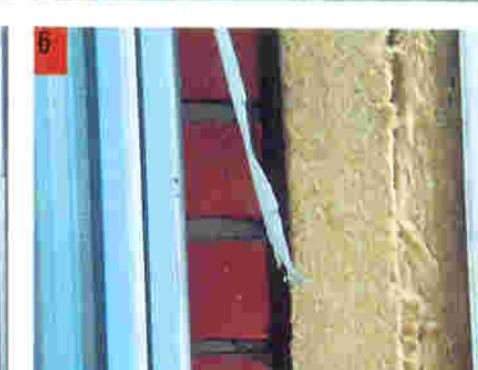
4. Неправильное расположение несущего анкера (на расстоянии менее 10 см от края каменного элемента)
5. Неправильный стык вертикальных направляющих (стыковка на горизонтальной направляющей, отсутствие зазора между вертикальными направляющими и жесткое крепление в местах стыка)
6. Часть утеплителя отошла и прилегает вплотную к облицовке
7. Нарушение последовательности монтажных операций (сначала закрепили плиты утеплителя, а затем устанавливали кронштейны)
8. Заполнение межплиточных швов монтажной пеной
9. Нарушение последовательности монтажных операций (сначала произвели утепление, а потом монтировали витражные конструкции)

- нарушение последовательности монтажных операций (сначала закрепили плиты утеплителя, а затем устанавливали кронштейны) (рис. 7);

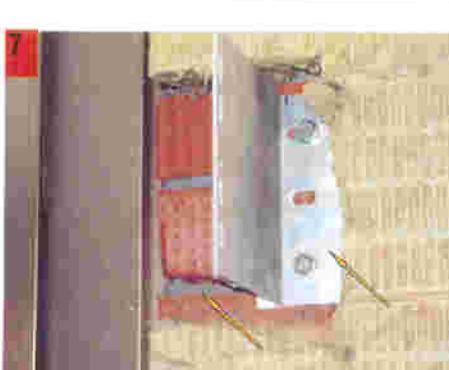
• заполнение межплиточных швов монтажной пеной (нарушение основного принципа однородности теплоизоляционного слоя) (рис. 8);

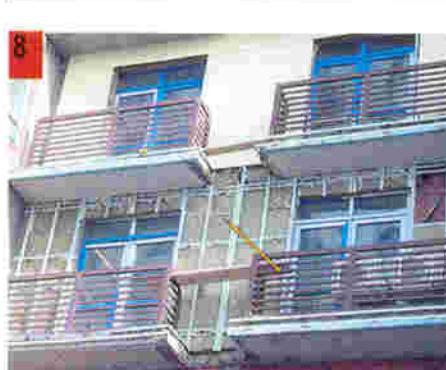
- нарушение последовательности монтажных операций (сначала произвели утепление, а затем монтировали витражные конструкции; в результате пришлось переустанавливать кронштейны и обрезать теплоизоляционные плиты) (рис. 9);

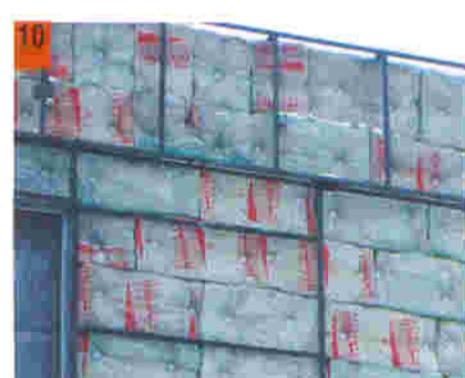
10. Произвольная замена влаговетрозащитной пленки
11. Неправильно решен узел сопряжения фасадной системы и цоколя
12. Не выдержано расстояние от края плиты до места расположения самореза

- произвольная замена влаговетрозащитной пленки обычным полиэтиленом (рис. 10);

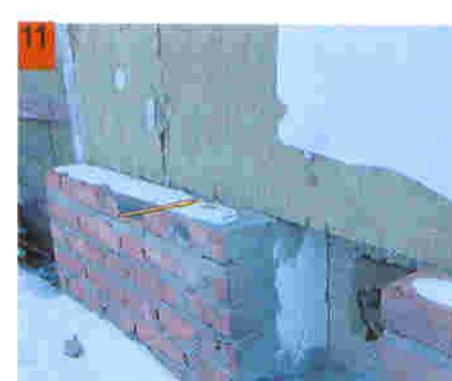
- отсутствие вентилируемого зазора;
- отсутствие герметизации шва по периметру оконного проема;
- замена кронштейнов после монтажа плит утеплителя;
- неправильно решен узел сопряжения фасадной системы и цоколя (нижний ряд плит должен ставиться на стартовый профиль) (рис. 11).

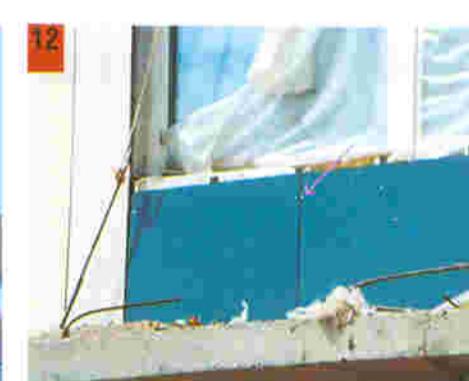
• не выдержано расстояние от края плиты до места расположения самореза (рис. 12);

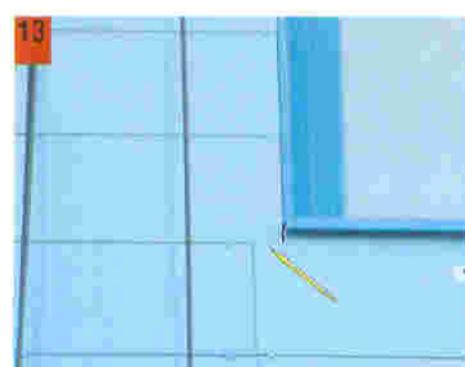
13. Отсутствие кляммера
14. Наглядный пример того, как при недостатке профессионализма приходит на выручку «солдатская сменка»
в месте крепления плитки с вырезом
15. Неправильнаястыковка плит

- отсутствие кляммера в месте крепления плитки с вырезом (рис. 13);

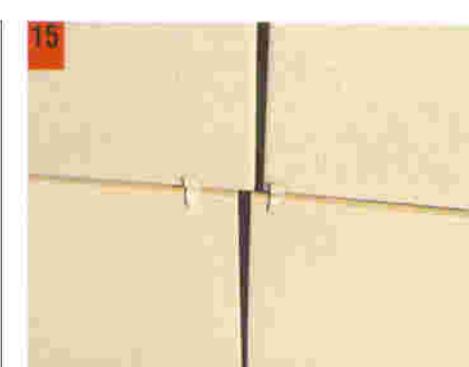
• неправильная стыковка плит (рис. 15);

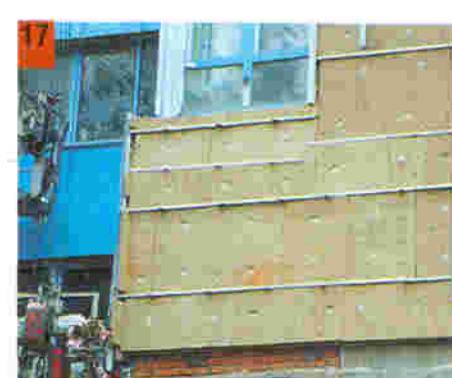
16. Неправильное расположение защелок
17. Недостаточное количество дюбелей, неграмотный монтаж горизонтальных направляющих
18. Неграмотное крепление плит облицовки

• недостаточное количество дюбелей; неграмотный монтаж горизонтальных направляющих (рис. 17);

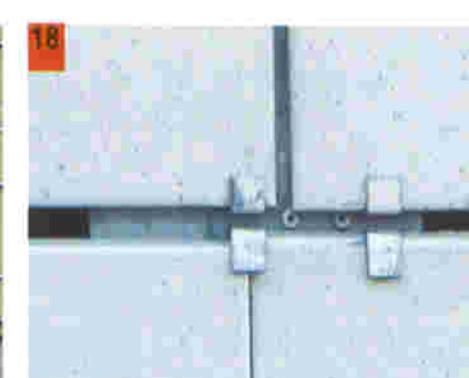
- неграмотное крепление плит облицовки (рис. 18).
