Некоторые аспекты устройства ВЕНТИЛИРУЕМОГО ФАСАДА

А.А. Панкрушин,
генеральный директор
ООО «ДиатСпецМонтаж»

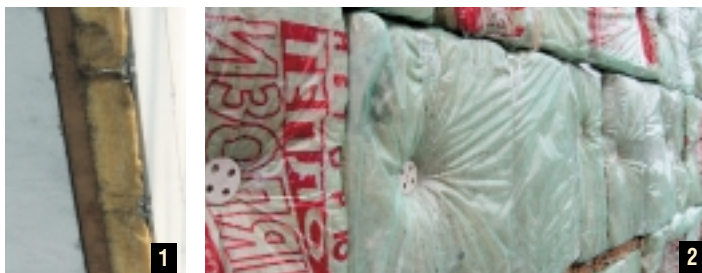
Отсутствие воздушного зазора (рис. 1) и использование полиэтиленовой пленки вместо ветрозащитной мембраны (рис. 2) приведет к переувлажнению и разрушению утеплителя.

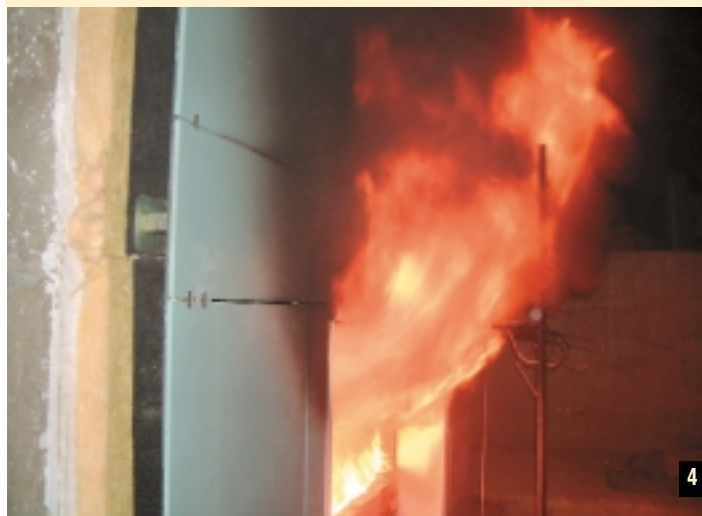
Рис. 4. Огневые испытания системы НВФ.

На сегодняшний день Центром противопожарных исследований ЦНИИСК им. В.А. Кучеренко на 2-этажном фрагменте стены проведено около 50 огневых испытаний систем НВФ с применением различных теплоизоляционных и облицовочных материалов. Наиболее проблемными показали себя элементы из алюминиевых сплавов и пластика.

При пожаре температура на фасаде достигает 900°C, а температура плавления алюминиевых сплавов 650°C. Поэтому системы НВФ из алюминиевых сплавов, а также стальные системы в сочетании с облицовочным материалом из алюми-

ниевого сплава успешно проходят эти испытания только при условии проведения дополнительных мероприятий. В их число может входить увеличение выступа оконных обрамлений за плоскость фасада до 35 мм (чтобы отбить факел пламени от фасада), устройство стальных экранов вокруг оконных проемов и стальных противопожарных отсеков, установка утеплителя внутри оконных обрамлений, минимизация ширины воздушного зазора и т.д. Эти мероприятия повышают пожаробезопасность систем НВФ, но, соответственно, увеличивают их стоимость и трудоемкость монтажа. Часто бывает, что производители систем НВФ и монтажные организации, пользуясь неосведомленностью заказчика и инспекторов ГАСН, в целях экономии не осуществляют в полной мере требуемых противопожарных мероприятий, другими словами, монтируют не то, что требовало пожарные испытания.

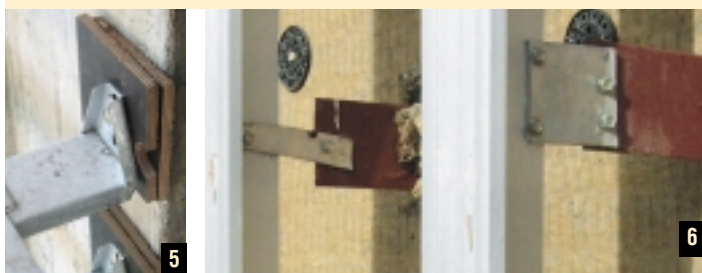
Рис. 5 и 6. Неверные способы компенсации кривизны стен по типу «сделал сам».

Основным недостатком импортных систем НВФ и аналогичных отечественных является недостаточная возможность компенсации кривизны стен. Как правило, на одном типоразмере кронштейна таких систем возможна компенсация кривизны не более 3 см. Если кривизна больше, а обычно это 5–10 см, приходится подбирать другой типоразмер кронштейна. Чтобы качественно и в срок смонтировать НВФ на такой системе, а также дать ценовое предложение заказчику, требуется строгое выполнение следующих мероприятий:

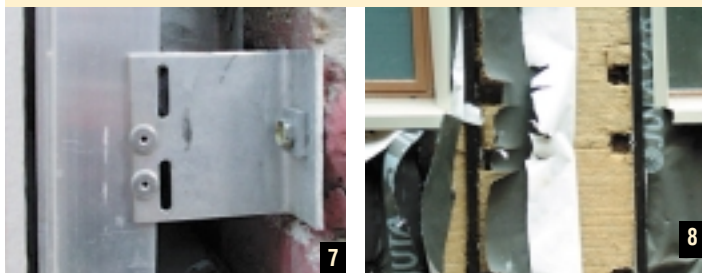
Рис. 7. В результате неправильной установки заклепок невозможна компенсация температурных деформаций направляющей. Причина — кривизна стены. Рис. 8. Демонтаж кронштейнов. Причина — неправильный выбор типоразмера кронштейна.

Понятно, что ошибка в процессе выполнения пунктов 1–3 приведет к простоям из-за некомплекта кронштейнов требуемого типоразмера (особенно актуально для объектов в регионах) и неточному определению стоимости системы, а при невыполнении пункта 4 придется менять смонтированные кронштейны, предварительно демонтировав утеплитель и ветрозащитную мембрану.

Алюминий имеет высокий коэффициент температурного расширения ($24 \times 10^{-6} \text{ } ^\circ\text{C}^{-1}$), то есть 3-метровая направляющая при перепаде температуры в 70°C изменит свою длину на 5 мм. Поэтому, при монтаже систем из алюминиевых сплавов, нужно очень аккуратно следить за выполнением мероприятий, компенсирующих температурные деформации направляющих. В противном случае может «срезать» клепки либо деформироваться фасад с последующим обрушением облицовки (известны несколько подобных случаев в Москве и в регионах).

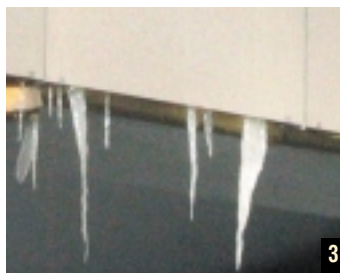
Рис. 3. Одно из следствий отсутствия воздушного зазора.

Наличие воздушного зазора «выводит» точку росы из утеплителя, так как позволяет беспрепятственно диффундировать водяному пару из ограждающей конструкции в наружный воздух в холодное время года. Учитывая климатические условия основной части России (за год через 1 м² ограждающей конструкции может проходить до 1 л воды в парообразном состоянии), НВФ оптимальны с позиции повышения долговечности и теплоизоляционных характеристик ограждающей конструкции.
